# POSOUZENÍ SOUČASNÉHO STAVU STROMŮ

## Posouzení dvou smrků pichlavých (*Picea pungens*) rostoucích na vegetační ploše u obecního úřadu u ul. Vestecká v Obci Vestec

**Datum vypracování: 20. 10. 2023**

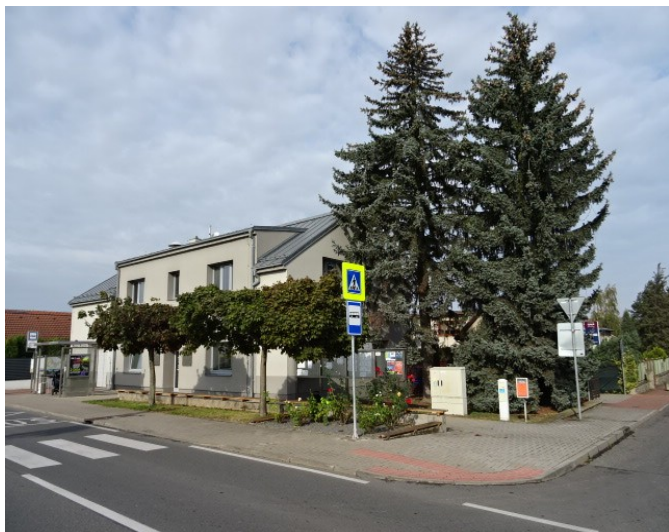
Stanoviště posuzovaných smrků pichlavých č. 1 a 2  
Pohled na smrky z ul. Vestecká

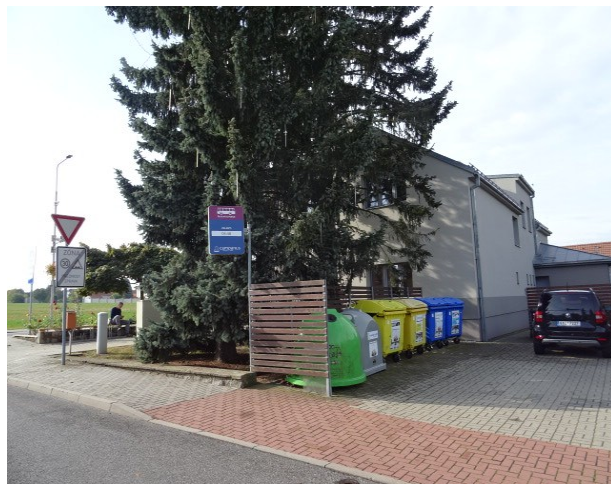
Pohled na smrky z východní strany od ul. U Parku.  
Zpevněná plocha parkovacího stání a dlážděná pěší komunikace po obvodě kořenového prostoru vegetační plochy.

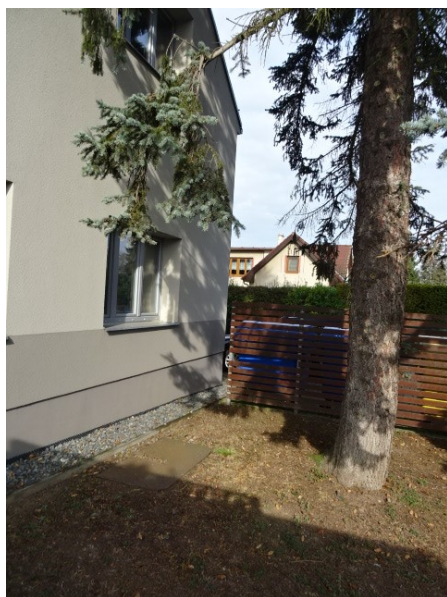
Štítová zeď domu s okny a stanoviště smrku pichlavého č. 1.

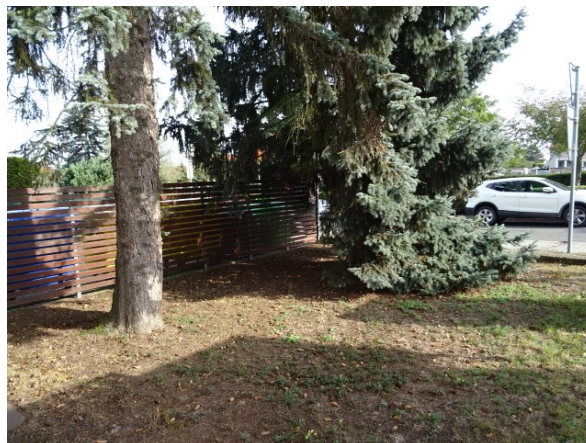
Vegetační plocha se smrky pichlavými č. 1 a 2.
