**INVENTARIZACE STROMŮ A DENDROLOGICKÝ PRŮZKUM  
VE VESTCI U PRAHY: UL. VESTECKÁ A UL. U PARKU**

MARTIN JANÍK, MILAN AIS

Leden 2023

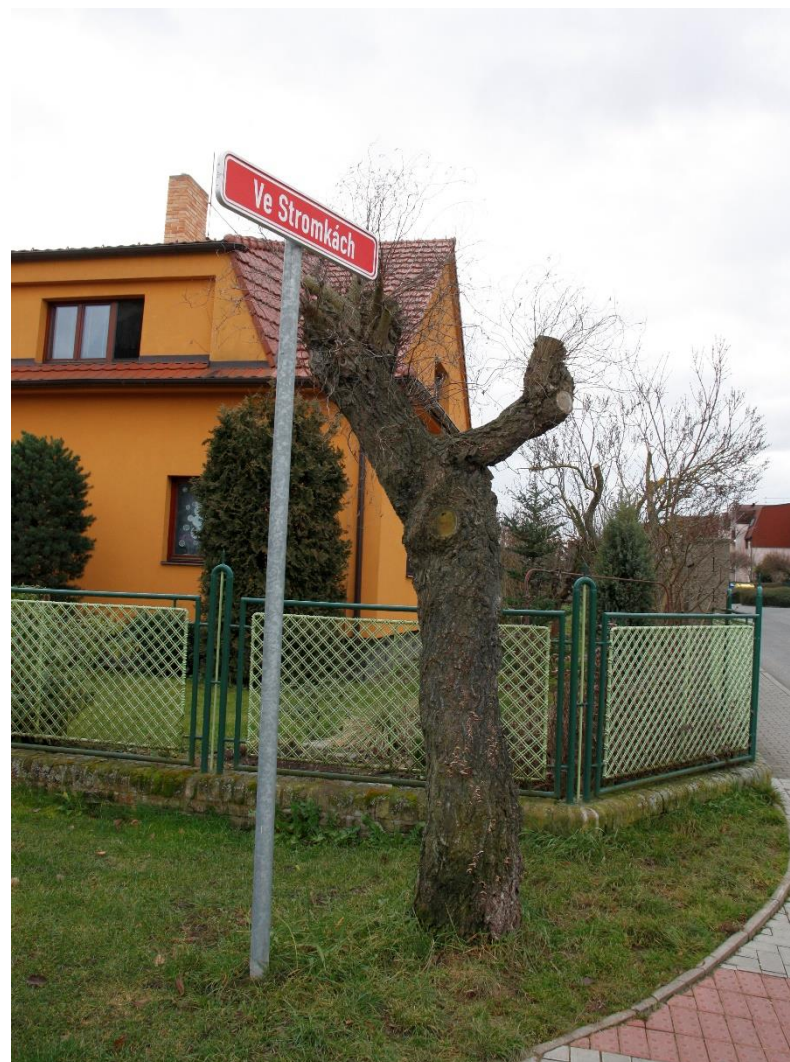
Obrázek 8: vrba č. 119

Jeden strom je navržen ke kácení. Jde o vrbu bílou s číslem 119, kterou někdo radikálně ořezal a vypadá to, že zásah nepřežila. V současné době je patrná infekce dřevní houby klanolístka obecná (*Schizophyllum commune*), což může značit přítomnost mrtvého dřeva.

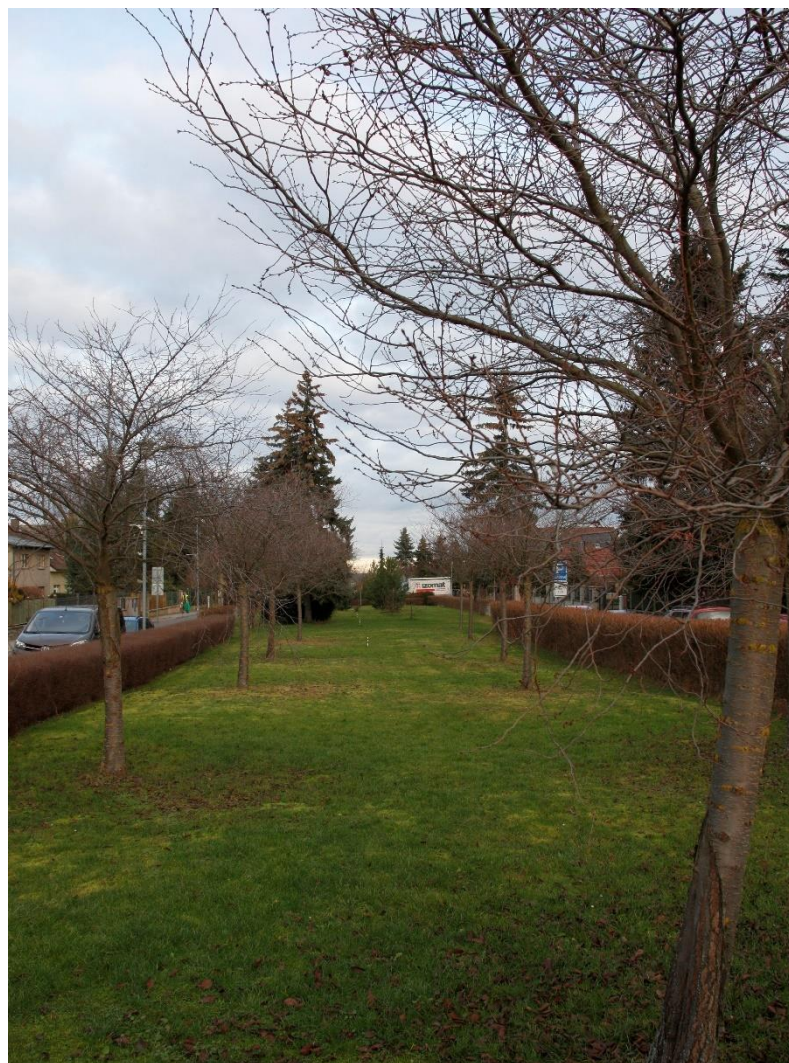
Obrázek 10: ZP02: parčík v ulici U Parku

Stromy na této ploše jsou ve výborném stavu, žádný strom nemá výrazně sníženou vitalitu nebo výrazně zhoršený zdravotní stav. Všechny stromy jsou stabilní – pouze smrky mají stabilitu zhoršenou, protože jsou mělce kořenící a riziko vývratu je zde vždy mírně zvýšené. U žádného strom není nutné provádět žádné arboristické ošetření.
