**INVENTARIZACE STROMŮ A DENDROLOGICKÝ PRŮZKUM  
VE VESTCI U PRAHY: UL. VESTECKÁ A UL. U PARKU**

MARTIN JANÍK, MILAN AIS

Leden 2023

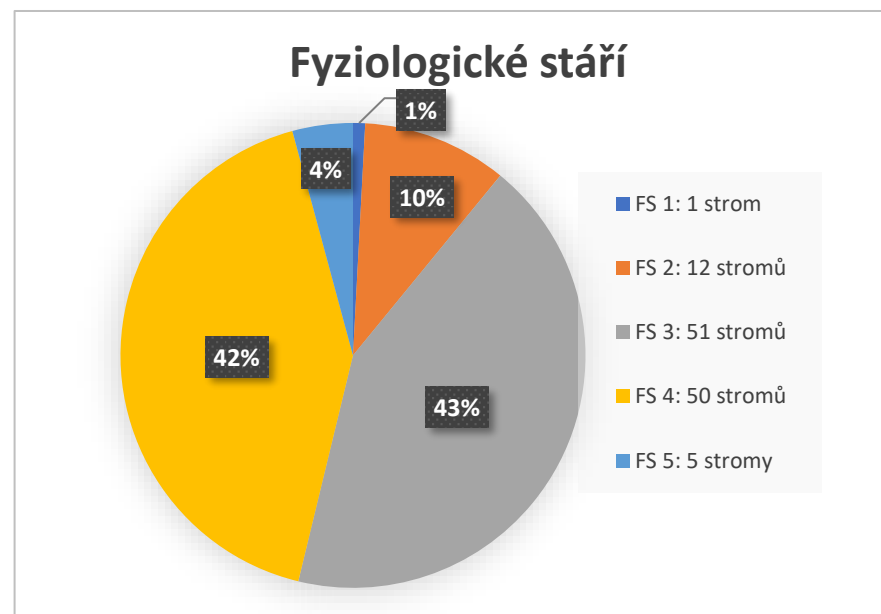
Obrázek 4: graf fyziologického stáří stromů ve Vestecké

Na ulici Vestecká převažují stromy dospívající a dospělé (FS 3 a 4). Senescentních stromů, u kterých už je patrný ústup koruny je zde 5. Z hlediska udržitelnosti populace stromů na ploše hodnotím kladně přítomnost mladých stromů (13 ks), které časem nahradí stromy, které se dostanou do poslední fáze života a bude je nutné pokácet kvůli provozní bezpečnosti. Mezi mladými stromy jsou zastoupeny právě parkové okrasné dřeviny (katalpa, sloupovitý buk, jírovec plet'ový). V rámci zachování druhového složení populace stromů na této ploše doporučuji výsadbu dalších lip.

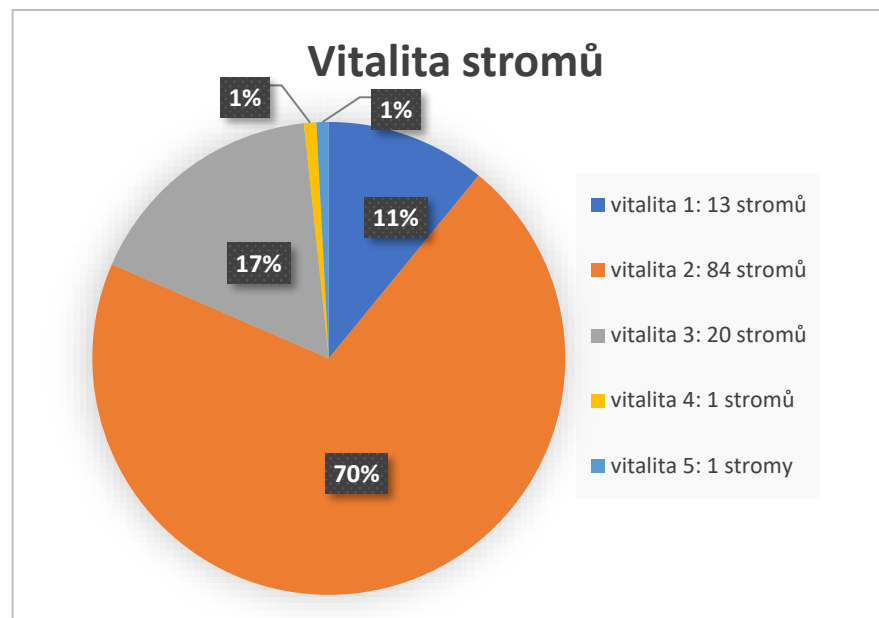
Obrázek 5: graf vitality stromů ve Vestecké

Na zájmové ploše převažují vitální stromy.

13 stromů má vitalitu výbornou až mírně sníženou (1)  
84 stromů má vitalitu sníženou (2), 20 stromů má vitalitu zřetelně sníženou (3). Pouze 1 strom má vitalitu zbytkovou (4), 1 strom je mrtvý (5).

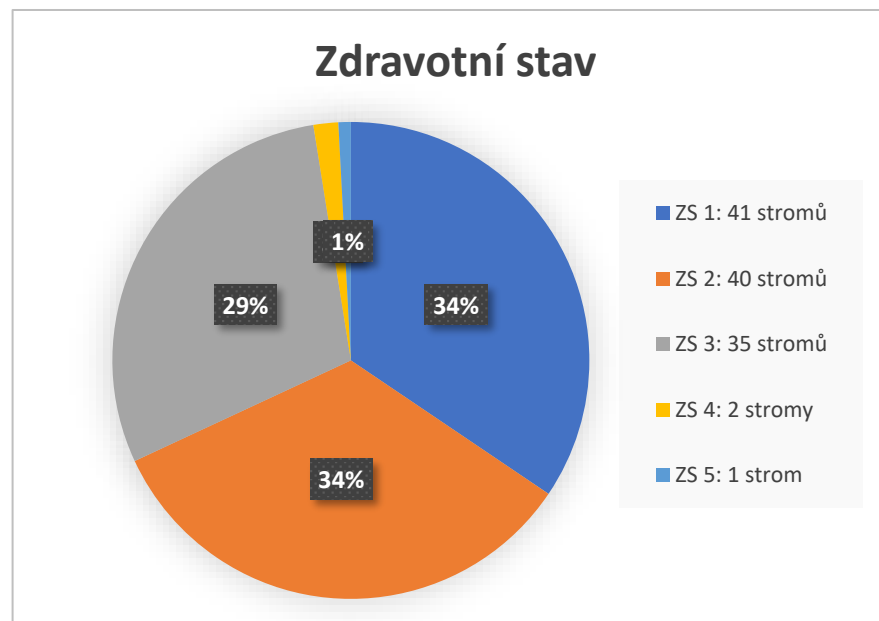
Obrázek 6: graf zdravotního stavu stromů ve Vestecké

Dobrý zdravotní stav na ploše je dán především tím, že o stromy je pravidelně odborně pečováno a byly v minulosti několikrát ošetřeny.

Zdravotní stav stromů lze v některých případech zlepšit provedením arboristického ošetření.

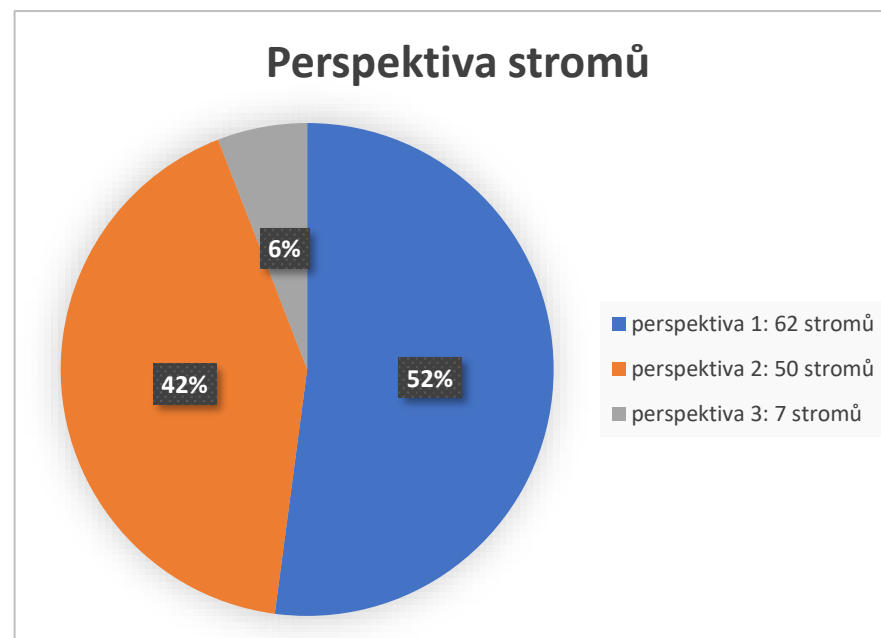
Obrázek 7: graf perspektivy stromů ve Vestecké

Na studované ploše roste celkem 62 stromů dlouhodobě perspektivních, 50 stromů krátkodobě perspektivních a 7 stromů neperspektivních.

Perspektivu stromů lze v některých případech zlepšit provedením arboristického ošetření.
